Láminas Galvanizadas y Prepintadas. Evaluación de su comportamiento en tres sitios de exposición atmosférica ubicados en el antiguo Fuerte Sherman en Colón.

Resumen- En el presente trabajo se evalúa y se compara la resistencia a la corrosión de paneles galvanizados y prepintados de 10 x 30 cm, colocados en tres sitios de exposición atmosférica: Rompeolas, Costera y Tierra Adentro ubicados en el antiguo Fuerte Sherman, en la Provincia de Colón, durante un periodo de dos (2) años. La presencia de herrumbre en las probetas galvanizadas colocadas en el "Rompeolas" demuestra que en sitios tan agresivos como éste es necesario un espesor de galvanizado superior al de las probetas ensayadas. En las Estaciones Costera y Tierra Adentro no se observó la presencia de herrumbre y las velocidades de corrosión, determinadas por el método gravimétrico después de uno y dos años de exposición se correlacionan muy bien con los resultados obtenidos en atmósferas clasificadas como marinas. En los paneles prepintados, con diferentes combinaciones de colores, se efectuaron evaluaciones físicas para cuantificar los cambios en color y brillo, la corrosión, el entizado, ampollamiento y la deslaminación, en

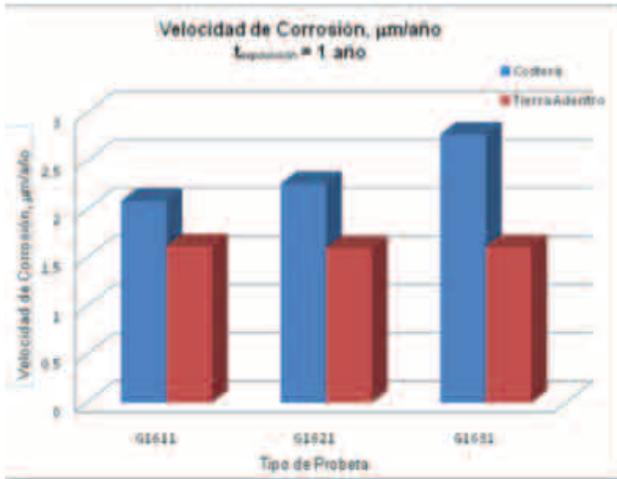
Figura 4. Velocidades de corrosión, un (1) año de exposición, probetas G16.

- Después de un (1) año de exposición se observa una diferencia en las velocidades de corrosión de las probetas G26 y G16 dentro de una misma estación y en ambas estaciones. Esto es interesante puesto que el espesor de recubrimiento de zinc es similar en ambos tipos de probeta, lo que varía es el espesor total de la lámina, es decir el calibre. Tabla 6.

- En forma general la velocidad de corrosión de las láminas galvanizadas es mayor en la Estación Costera que en la Tierra Adentro. Figuras 4, 5, 6 y 7.
- Se determinó la categoría de corrosividad de las atmósferas de las estaciones Costera y Tierra Adentro en función de la velocidad de corrosión del zinc, durante el primer año de exposición, de acuerdo con lo establecido en la norma ISO 9223. Tabla 7.

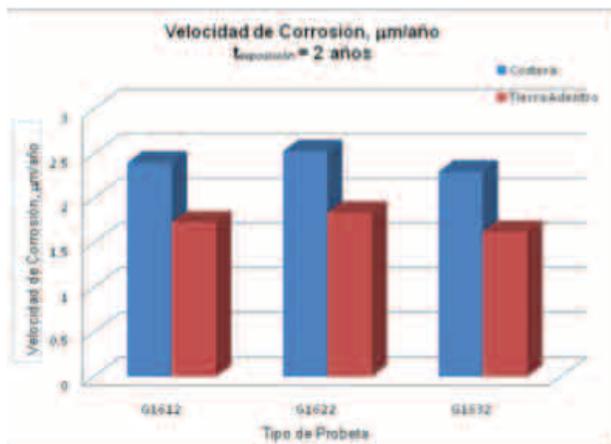
Figura 6. Velocidades de corrosión, dos (2) años de exposición, probetas G16.

- La velocidad de corrosión de ambos calibres es bastante similar en una misma estación y en ambas estaciones. Tabla 6.

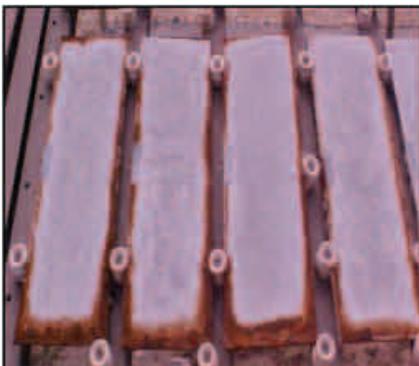
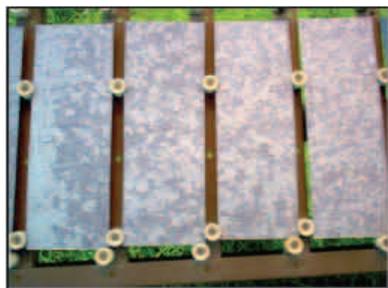
- A los seis (6) meses de exposición la cara y la incisión de todas las probetas galvanizadas calibre 26 y calibre 16, colocadas en el Rompeolas, estaban totalmente recubiertas de óxidos blancos típicos de la corrosión del zinc y avanzada oxidación a partir de los bordes. Figura 8.
- A los doce (12) meses de exposición estaban totalmente recubiertas de herrumbre, no fue posible determinar la velocidad de corrosión y se retiraron de la estación. Figura 9.
- Todas las láminas prepintadas colocadas en el Rompeolas presentaron evidente deterioro en la cara, bordes e incisión. A los seis (6) meses de exposición se observó una incisión totalmente recubierta de productos de corrosión de color blanco.

Figura 8. Estación Rompeolas, 6 meses de exposición, galvanizadas.

- En la estación Rompeolas deben colocarse láminas galvanizadas con espesores superiores a los ensayados para determinar los espesores mínimos necesarios en función de la agresividad de la atmósfera.

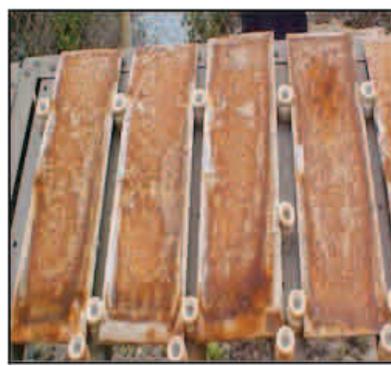
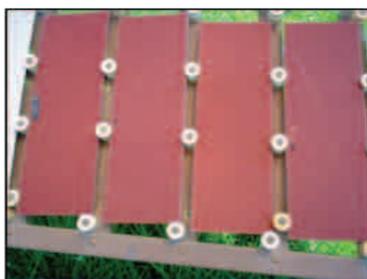
- El avanzado estado de oxidación de las probetas galvanizadas colocadas en el Rompeolas a tan solo un año de exposición, en relación con aquellas colocadas en las otras dos estaciones de ensayo son una evidencia definitiva de la influencia de los parámetros climáticos y de contaminación el desempeño de un material, específicamente de la acción sinérgica de los cloruros y la humedad.

- Nótese que las estaciones de exposición en términos de distancia no están tan alejadas la una de la otra; sin embargo es muy notorio la diferencia en el comportamiento del recubrimiento de zinc a tal punto que en el rompeolas ni siquiera fue posible calcular la velocidad de corrosión ya que al término de un año ya se había consumido todo el zinc y solo había herrumbre, es decir óxidos de hierro.

Figura 9. Estación Rompeolas, 1 año de exposición, galvanizadas.

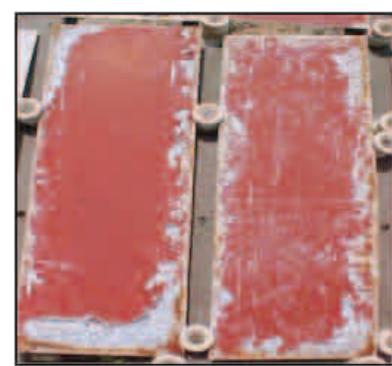
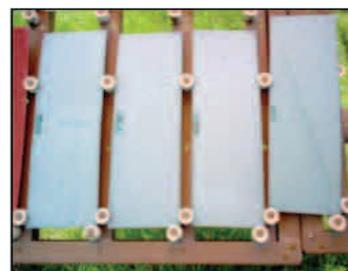
- El defecto identificado como “deslaminación” (*flaking*) del recubrimiento únicamente se presentó en las láminas prepintadas colocadas en el Rompeolas.
- En la estación Rompeolas el mayor deterioro se observó en las láminas rojo-blanco (RB). En éstas incluso se observó una especie de desgaste físico, que no se asocia a una falla del recubrimiento en sí sino mas bien a un proceso de erosión debido a que las probetas están sometidas a constantes salpicaduras debido a la acción de los vientos. Figura 10.
- En las probetas prepintadas colocadas en el Rompeolas no fue posible medir el

- espesor después de un (1) año de exposición puesto que la superficie estaba muy rugosa por la presencia de múltiples ampollitas. Tabla 5.
- Después de dos (2) años de exposición no fue posible medir el espesor de las láminas repintadas colocadas en las estaciones Costera y Tierra Adentro también debido a la presencia de ampollamiento.

- Un comportamiento similar al de las láminas galvanizadas se observó en las prepintadas. Las condiciones ambientales tanto climatológicas como de contaminación, presentes en el Rompeolas, son las responsables de defectos tales como herrumbre, deslaminación y erosión ya únicamente los observamos en esta estación. La erosión se asocia al impacto de las partículas de sal que viajan en el aire.

Figura 10. Estación Rompeolas, 1 año de exposición, prepintadas.
