Conducta del concreto reforzado bajo el efecto de diferentes microclimas

Behavior of reinforced concrete under the effect of different microclimates

Alda Cedeño¹

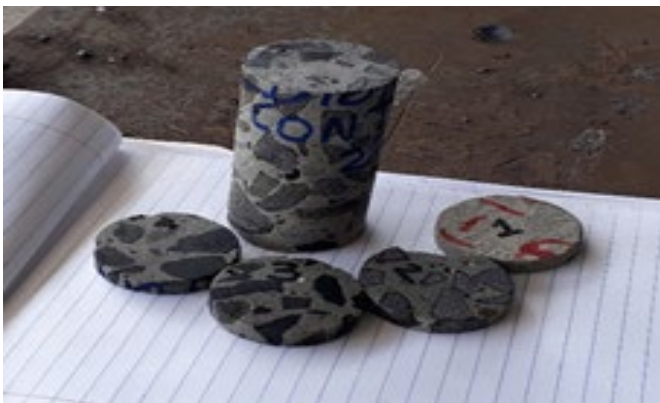
Figura 1. Probeta de 2 pulgadas cortada en capas de 1cm.

Pasado el tiempo estipulado en cada caso, a cada losa se le extrajo un cilindro de 2 pulgadas para la realizar los ensayos fisicoquímicos y las técnicas de caracterización FTIR y SEM. Los núcleos de 2 pulgadas se les hizo un corte de 4 capas de 1cm de espesor, con el fin de verificar la afectación del ambiente desde la superficie hasta el interior. Correspondiendo el número de identificación 1 a la capa de la superficie o expuesta, sucesivamente 2, 3, 4 a las capas siguientes hacia el interior de la probeta. El espécimen resultante puede verse en la siguiente figura 1.

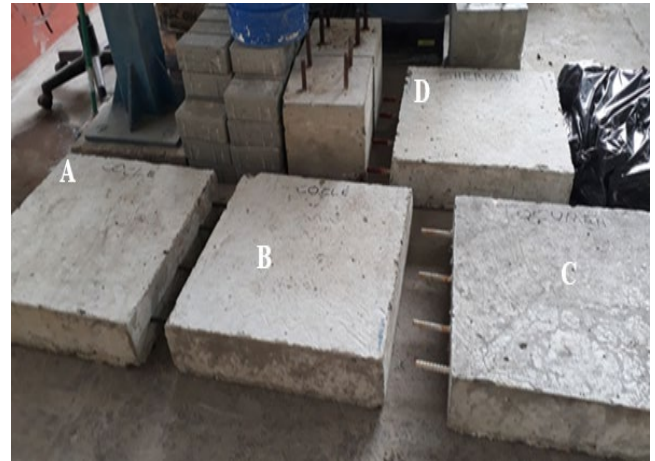
Figura 2. Losas expuestas por 1 año: a) Control, b) Coclé, c) Tocumen, d) Sherman.

En la figura 3 se muestran las losas con el deterioro físico sobre su superficie. Este ejercicio se realizó a 1 y 1.5 años de exposición a la intemperie:

- Control: se mantuvo sin variación apreciable en la superficie durante el estudio.
- Coclé: experimentó oquedades y fisuras superficiales. El acero no tenía oxidación apreciable.
- Tocumen: presentó una superficie cuarteada compuesta por grietas menudas superficiales en forma hexagonal irregular de 3mm de ancho aproximadamente y una consistencia blanda.
- Sherman: a 1 años de exposición presentó cambio de coloración superficial, oquedades, fisuras menudas superficiales sin patrón característico y corrosión en el acero expuesto.

- Control: se mantuvo sin variación apreciable en la superficie durante el estudio.
- Coclé: experimentó oquedades y fisuras superficiales. El acero expuesto exhibió oxidación.
- Tocumen: presentó una superficie cuarteada compuesta por grietas menudas superficiales en forma hexagonal irregular de 3mm de ancho aproximadamente y una consistencia blanda. El acero expuesto exhibió oxidación.
- Sherman: presentó cambio de coloración superficial, oquedades, fisuras menudas superficiales sin patrón característico. El acero expuesto estaba visiblemente corroído.

Este resultado puede deberse a las condiciones ambientales de cada sitio: acción solar, evaporación, y la acción del viento sobre la superficie del concreto.

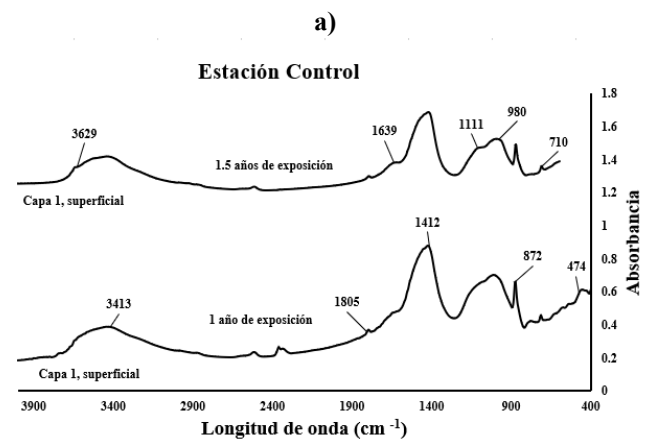
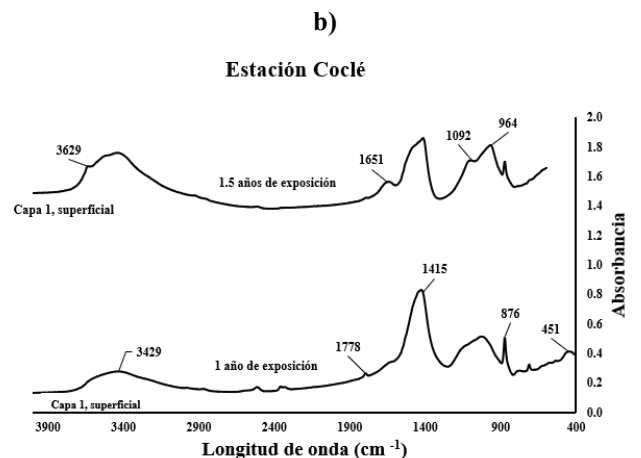
Figura 4. Espectros por estación comparados a 1 y 1.5 años.
a) Control, b) Coclé, c) Tocumen, d) Sherman.

Muestra Control: a 1.5 años no existe prácticamente diferencias significativas con respecto a la muestra de 1 año de exposición, y que se explicó en el punto 3.3.1

Muestras Coclé: a 1.5 años de exposición, en la muestra de la superficie, aparecen bandas adicionales a las descritas en el 3.3.1: una banda a 3600cm^{-1} , una banda a 1600cm^{-1} ; se observa un incremento en la intensidad relativa de las bandas a 3500cm^{-1} y a $900\text{-}1200\text{cm}^{-1}$; se observa, además, la disminución de la banda a 1400cm^{-1} . El incremento relativo de la banda en el rango de $900\text{-}1200\text{cm}^{-1}$, que se atribuye a ettringita y el C-S-H, es un indicio del mayor nivel de hidratación del cemento, a mayor tiempo de exposición. Esto significa que a 1.5 años la muestra presenta una mejor condición, con menor probabilidad de ocurrencia de carbonatación.

Muestras de Tocumen: a 1.5 años no existe prácticamente diferencias significativas con respecto a la muestra de 1 año de exposición, y que se explicó en el punto 3.3.1 lo que sugiere esta muestra se sigue exponiendo bajo condiciones de carbonatación, como se explicó previamente.

Muestras de Colón: a 1.5 años existe poca diferenciación respecto a la muestra de 1 año de exposición, y que se explicó en el punto 3.3.1 y en este caso, la intensidad relativa de la banda de 1400cm^{-1} con respecto al rango de 900 a 1200cm^{-1} , se incrementa por lo cual, hay evidencia del proceso de carbonatación.
