Estudio del efecto ambiental industrial y marino sobre concreto reforzado expuesto en dos ciudades del pacífico panameño

Study of the industrial and marine environmental effect on reinforced concrete exposed in two cities in the Panamanian Pacific.

Alda de Sánchez^{1*}, Cecilio Hernández²

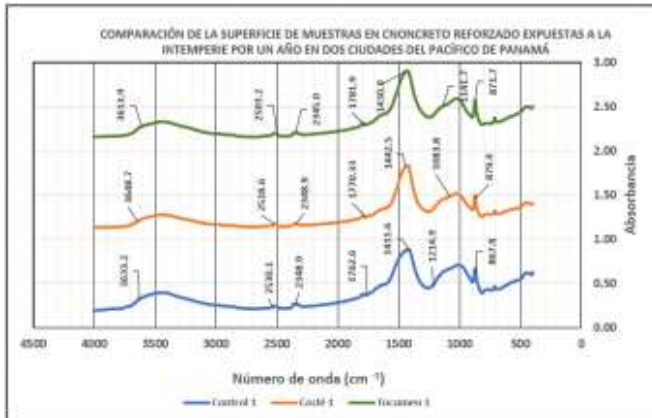
Figura 1. Espectro de la superficie de las muestras de concreto expuestas por un año.
Fuente: elaboración propia

ocurre un proceso difusivo y la pasta continúa hidratándose, pero en forma lenta [3]. Entonces, la investigación se centra en el proceso difusivo por un año. Es por ello por lo que, a partir de la figura 1 a la 4 analizaremos algunos números de onda cuya formación de picos nos dará a conocer la posibilidad de la formación o no de productos de la hidratación del cemento en un año.

El análisis por FTIR aquí presentado nos da indicio de los productos y los mecanismos de la hidratación que se forman en el proceso de difusión o en el periodo posterior al fraguado del concreto.

El primer número de onda que veremos es la de 3643 cm^{-1} en donde se da la formación del hidróxido de calcio ($\text{Ca}(\text{OH})_2$). En la superficie no se evidenció la existencia de este producto, mientras que, a dos centímetros de profundidad las muestras patrón y Penonomé presentan evidencia de la existencia y a los tres centímetros todas las muestras exhiben presencia del producto estudiando. A los cuatro centímetros la muestra Tocumen es más crítica.

La formación de los carbonatos se da en los números de onda 1428cm^{-1} , 878cm^{-1} , 736cm^{-1} . En la superficie se evidencian picos importantes en todas las muestras, siendo la muestra Tocumen la más crítica y a medida que se profundiza en el concreto, las intensidades de los picos bajan en todas las muestras.

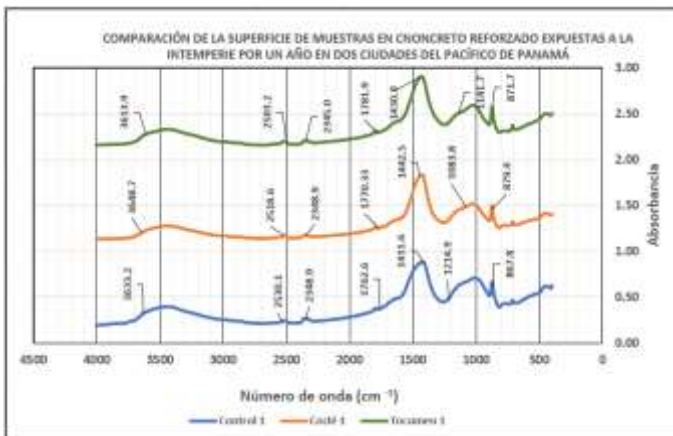
Figura 2. Espectro a dos cm de profundidad de las muestras de concreto expuestas por un año.
Fuente: elaboración propia

En los números de onda $970\text{--}1100\text{cm}^{-1}$ se da la formación de Silicato de calcio hidratado (C-S-H). En este rango, todas las muestras presentaron picos considerables a través de los cuatro centímetros de profundidad analizados. Sin embargo, Tocumen fue la más crítica.

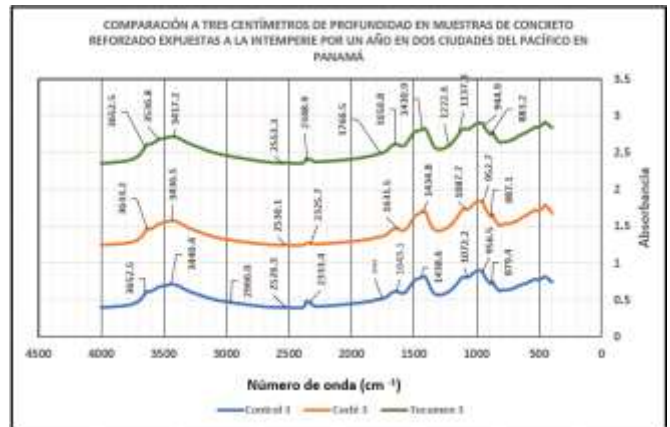
Figura 3. Espectro a tres cm de profundidad de las muestras de concreto expuestas por un año.
Fuente: elaboración propia

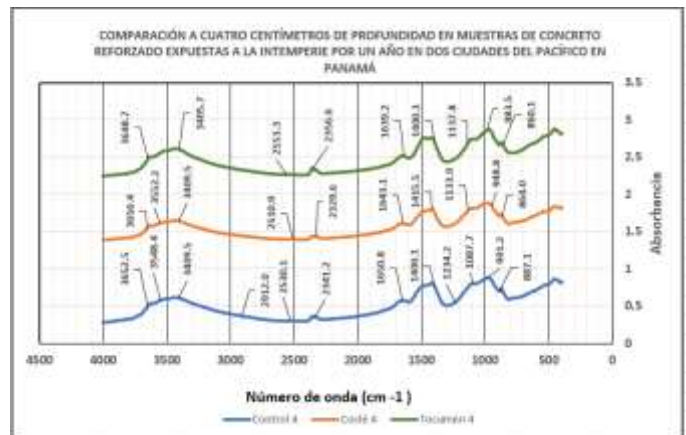
Figura 4. Espectro a cuatro cm de profundidad de las muestras de concreto expuestas por un año.
Fuente: elaboración propia

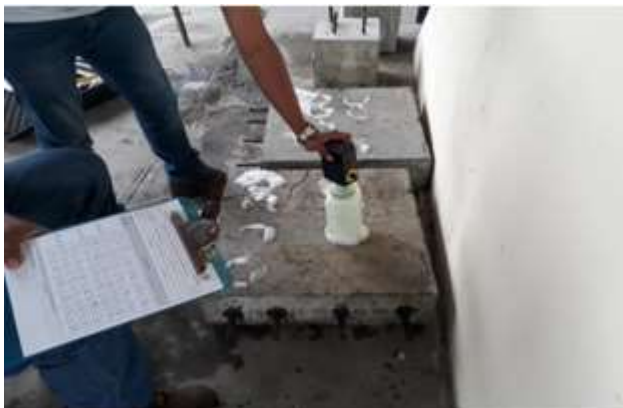
Figura 6. Ensayo de medición de potencial
Fuente: elaboración propia

Estudios han demostrado que se puede minimizar la pérdida de la sección efectiva del acero si se diseña un concreto que se expone a condiciones marinas si es diseñado con espesores de recubrimiento igual a cuatro cm, relación agua/cemento de 0.4 y curado por 28 días. El ensayo de potencial de corrosión de media celda definió la probabilidad de ocurrencia de corrosión en el concreto reforzado en forma cualitativa, por eso se utiliza como complemento de otros ensayos. Este es normado bajo la designación ASTM C 876 cuyos criterios utilizados para medirlo son presentados en la tabla 1. Para garantizar un resultado exitoso se humedeció la superficie del hormigón y se midió la diferencia de potencial entre el acero y la superficie húmeda del hormigón que funciona como electrodo de referencia [4], [5], [6].

La medida de potencial de corrosión se realizó antes de someter las losas a la intemperie y a un año de exposición. Las muestras se identificaron como control, Coclé (Penonomé) y Tocumen. Los resultados se exponen en las tablas 2 y 3. De estos resultados podemos inferir que antes de la exposición a la intemperie la muestra de Tocumen y Coclé (Penonomé) presentaba una probabilidad de 10% de ocurrencia de corrosión. Mientras que la muestra Control al inicio de la investigación se encontraba en la zona de incertidumbre establecida en la tabla 1. Ninguna de las muestras presentó la probabilidad del 90% de probabilidad de ocurrencia de corrosión. Esta situación puede deberse a que al inicio de la investigación las losas no se han secado y hay un alto contenido de humedad que facilita el proceso electroquímico en la medición inicial.

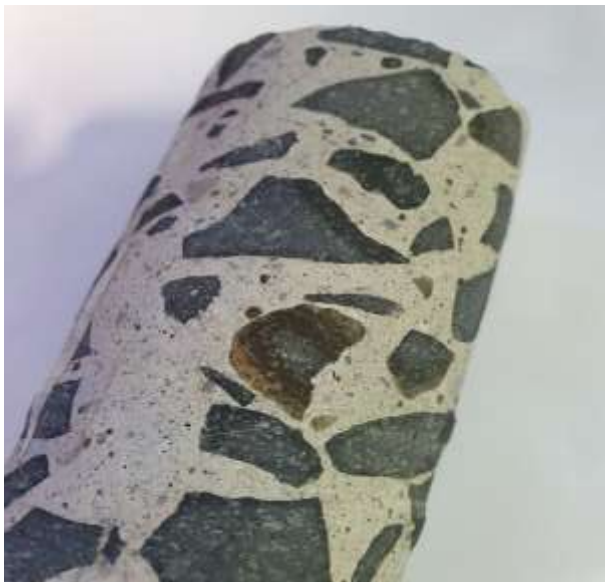
Figura 7. Núcleo de tres pulgadas de diámetro usado para análisis visual del perfil del concreto.
Fuente: elaboración propia

Por último, los ensayos practicados son útiles para comprender el mecanismo que se da en el proceso de difusión en la hidratación del cemento en el concreto reforzado expuesto a la intemperie por un año. Sin embargo, la visita al sitio de la edificación o la extracción de núcleos son recursos que pueden indicar con certeza la situación acaecida en el lugar, además de usarlos para el ensayo de resistencia a la compresión. Si se extraen núcleos el ingeniero encargado debe escoger el lugar de la extracción con cuidado para no afectar la armadura embebida en el concreto. En la figura 7 podemos observar la distribución inadecuada del agregado como resultado de un débil mezclado a mano. Esta situación ocasiona áreas de falla por resistencia. También pueden observarse poros y agregados contaminados que debilitan la sección [12].
