Análisis de la influencia de la cobertura vegetal en la producción de sedimentos en laderas

Analysis of the influence of vegetation cover on slope sediment production

Patricia Castillo¹, Josué Castrellón¹, Cristhian Caballer¹, Stephania Rodríguez¹

¹ Grupo de Investigación de Ingeniería Geotécnica, Universidad Tecnológica de Panamá

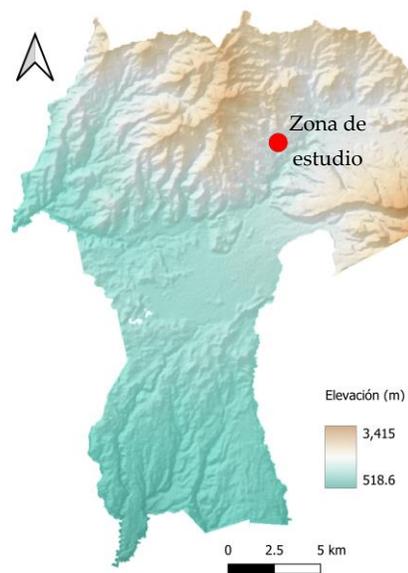
Figura 1. Sitio de estudio para el distrito de Tierras Altas

La selección de sitio fue realizada a través de un mapa de susceptibilidad a deslizamientos y un reconocimiento de campo con el objetivo de encontrar una estructura de geometría y características adecuadas para dar cumplimiento al objetivo de la investigación, donde converjan propiedades de alta montaña y uso de suelos relacionados a la agricultura, como se describe en la Figura 1.

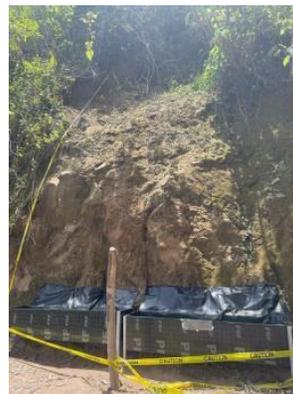
Figura 2. Sección experimental sin cobertura vegetal (TD)

A fin de cuantificar la variación volumétrica de material erosionado, el área de estudio fue definida como dos secciones paralelas de un talud de cuatro metros de longitud cada una, de manera que la sección A (TD) se encontrase en condición desnuda y la sección B (TC) con cobertura vegetal nativa de la zona, Figuras 2 y 3, respectivamente.

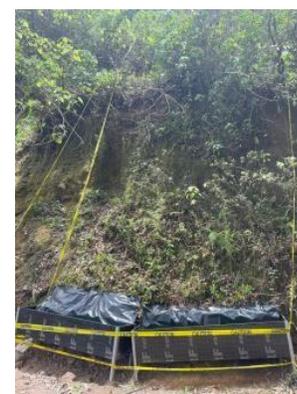
Figura 3. Sección experimental con cobertura vegetal (TC)

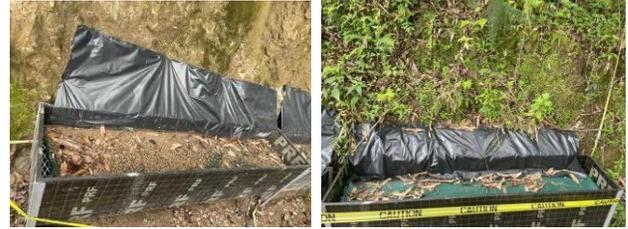
Figura 4. Recolección de muestras en la malla superior (sarán) para (izquierda) talud TD y (derecha) talud TC

Al validar la efectividad de los materiales propuestos, las trampas de sedimentos fueron diseñadas como un sistema de tamizaje de dos niveles, de manera que una malla superior con mayor abertura retenga partículas gruesas y materia orgánica, seguido de una malla inferior de abertura mínima para retener finos y permitiendo la filtración de agua.

Como se observa en las Figuras 4 y 5, existe una diferencia visible en la cantidad de material recolectado al comparar los taludes TD y TC. Una diferencia en la gradación de partículas fue identificada, en la sección TD, se encontraron partículas mayores de 0.4 mm y fragmentos de roca; a diferencia de la sección TC, en donde principalmente fue recogido material orgánico y partículas finas de suelo.

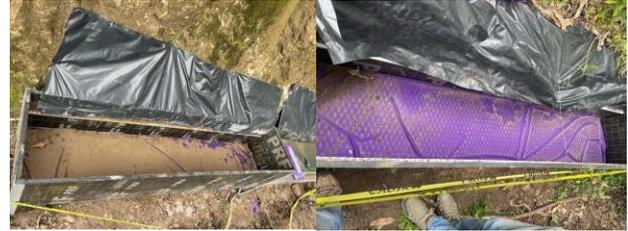
Figura 5. Recolección de muestras en la malla inferior (poliéster) para (izquierda) talud TD y (derecha) talud TC

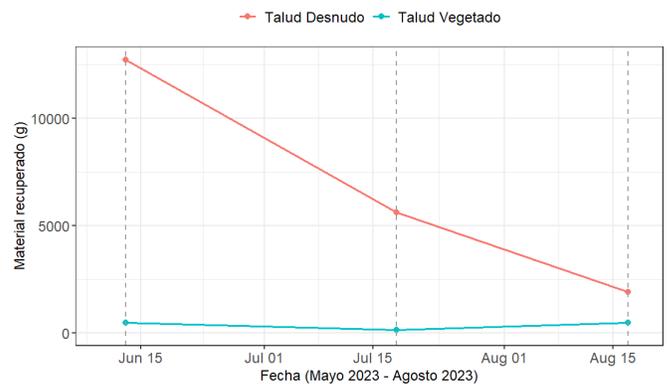
Figura 6. Gráfica de volúmenes de sedimento recolectado a través de las trampas de sedimento.

En la Figura 6, se presenta los resultados correspondientes a la masa retenida y las recolecciones de muestras fueron tomadas luego de los primeros eventos de precipitación intensa del año durante la estación lluviosa.

Se registra el volumen erosionado para el talud desnudo y el talud con cobertura vegetal, con 20,23 kg y 1,09 kg recolectados, respectivamente. La medición más crítica corresponde a aquella realizada después del evento principal de precipitación.

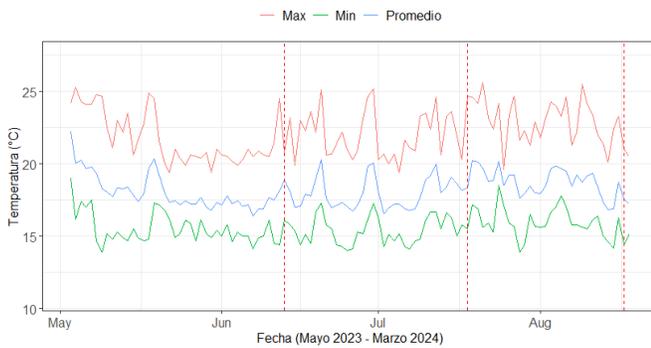
Figura 7. Gráfica de temperatura diaria en un período de quince semanas.

En las Figuras 7 y 8 se muestran las tendencias climáticas con respecto a precipitación acumulada y temperatura diaria, respectivamente. Se observó una precipitación máxima acumulada de 57.29 mm para uno de los eventos desencadenantes y temperaturas oscilantes entre 13.9°C y 25.3°C.

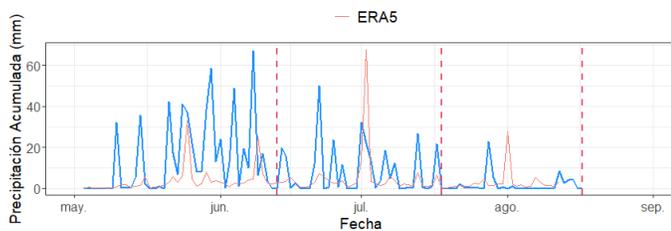
Figura 8. Gráfica de precipitación acumulada diaria en un período de quince semanas.

Se obtuvo una correlación entre la data meteorológica de la estación ATMOS-41 (Zona de estudio) y el repositorio de data ERA5 para el parámetro de precipitaciones, en la figura 8 se muestra el gráfico del modelo ERA5 (rojo), en comparación con la data de la estación meteorológica (azul).

Las magnitudes para las precipitaciones son similares, lo que representa consistencia entre los modelos de ERA5 y la data de sitio, así como las tendencias en los aumentos y descensos y los lapsos de tiempo.

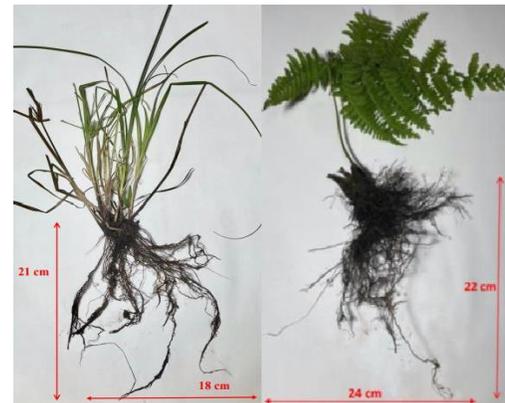
Figura 9. Determinación de dimensión de raíces para vegetación predominante para muestras R-1 (izquierda) y R-2 (derecha).

En la Figura 9 se ilustran las dimensiones de las raíces pertenecientes a dos muestras de vegetación predominante. Las muestras R-1 y R-2 fueron identificadas como especímenes de las familias Cyperaceae y Aspleniaceae, respectivamente. Para la primera, se determinó un largo mayor a 21 cm y 18 cm de ancho aproximadamente; mientras que, la muestra R-2, identificada como un espécimen de la familia, mostró dimensiones aproximadas de 22 cm y 24 cm.
