Acción del microambiente sobre el concreto reforzado

¹Universidad Tecnológica de Panamá

Title: Action of the microenvironment on reinforced concrete.

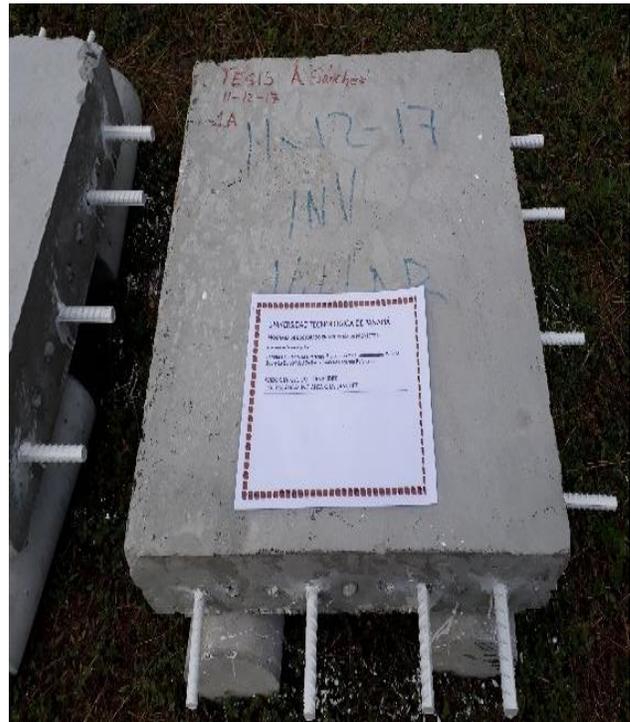
Las muestras consistieron en losas reforzadas en ambas direcciones con acero 1/2, 5/8, 3/4, y 7/8 de pulgadas de diámetro, grado 40 y recubrimiento de 7cm. Para propiciar el proceso de oxidación se dejaron los extremos de las barras expuestas. Los excedentes de acero fueron pintados con antioxidante antes de colocarlos en los sitios de monitoreo y cada losa fue colocada separada 6 pulgadas del suelo. En la figura 1 se presenta una imagen de la losa obtenida luego de su proceso de fabricación, con la disposición del acero de refuerzo para estudio.

Figura 1. Ubicación de losas en sitios de monitoreo

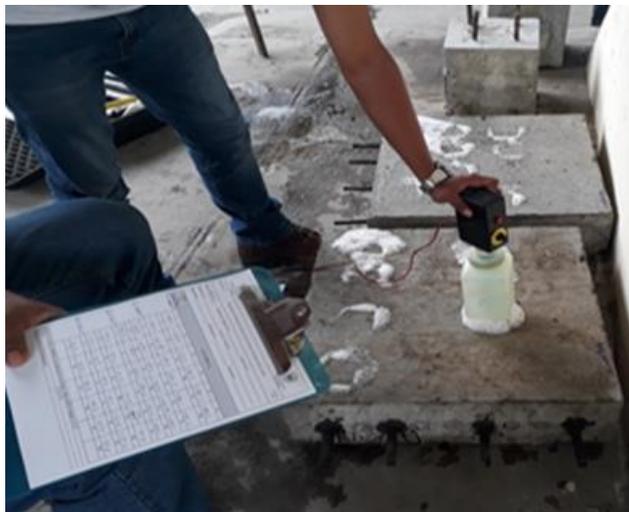
Los ensayos de potencial de corrosión de media celda se presentan a 1.5 años de exposición. En la figura 2 se da un ejemplo de la ejecución del método sobre la losa de concreto. La medición se hace sobre diferentes áreas de los especímenes, determinando la diferencia de potencial eléctrico entre el acero expuesto de la armadura y el electrodo de referencia colocado en la superficie de cada losa de hormigón. Para garantizar el buen contacto se humedece la superficie, el polo positivo se conecta a las armaduras y el negativo o de referencia sobre la superficie del concreto.

Figura 2. Medición del potencial de corrosión sobre las losas

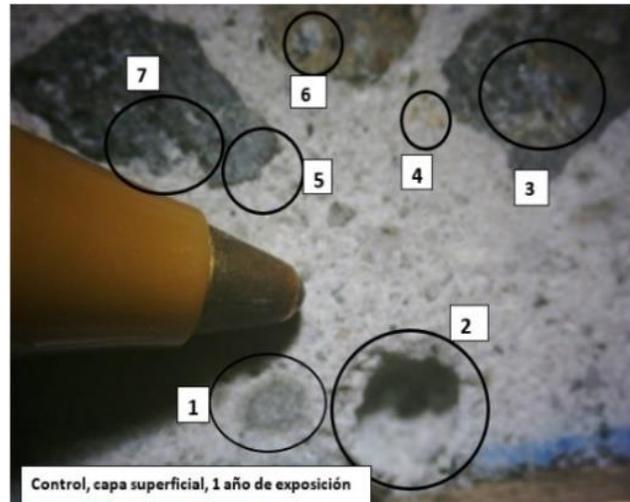
Figura 4. Hallazgos de daños, muestra control, un año de exposición ambiental.

La figura 4 corresponde al Control, donde son evidentes los siguientes defectos: (1) inicio de la reacción agregado-álcalis, (2) poros irregulares de gran tamaño, (3) poros en el agregado, (4) impurezas o inicio de reacción agregado álcali, (5) interfase concreto agregado irregular, (6) presencia de pasta sobre los poros del agregado, (7) vidrio volcánico sobre el agregado.

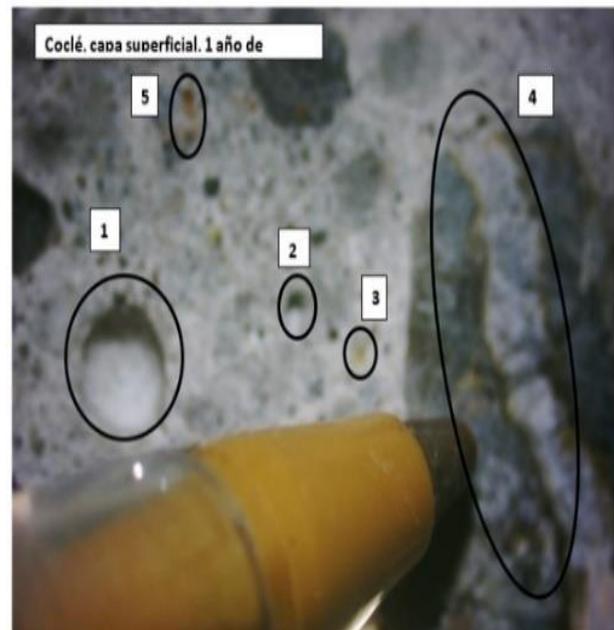
En la figura 5 se presenta el espécimen de Coclé, la cual exhibe: (1) poros grandes regulares y limpios, (2) poros regulares pequeños limpios, (3) inicio de la reacción agregado álcalis o impurezas, (4) fisuras sobre el agregado e inicio de la reacción agregado álcalis, (5) impurezas.

Figura 5. Hallazgos de daños, muestra Coclé, un año de exposición ambiental.

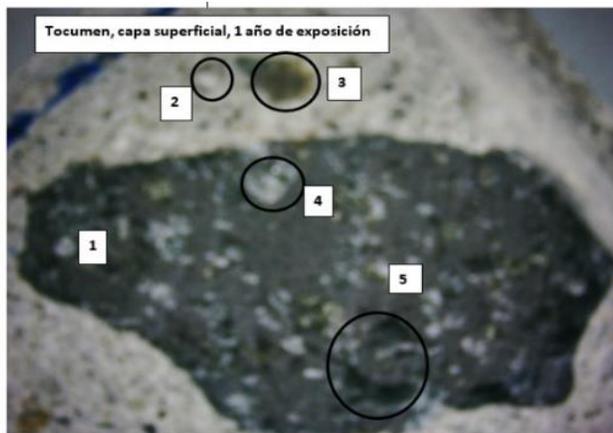
La muestra Tocumen aparece en la figura 6, y se observa lo siguiente: (1) pasta sobre los poros del agregado, (2) poros pequeños limpios, (3) inicio de la reacción agregado álcali, (4) vidrio volcánico sobre el agregado, (5) poros sobre el agregado. En la periferia de la muestra puede observarse la degradación de la superficie respecto a la pasta en su interior.

Figura 6. Hallazgos de daños, muestra Tocumen, un año de exposición ambiental.

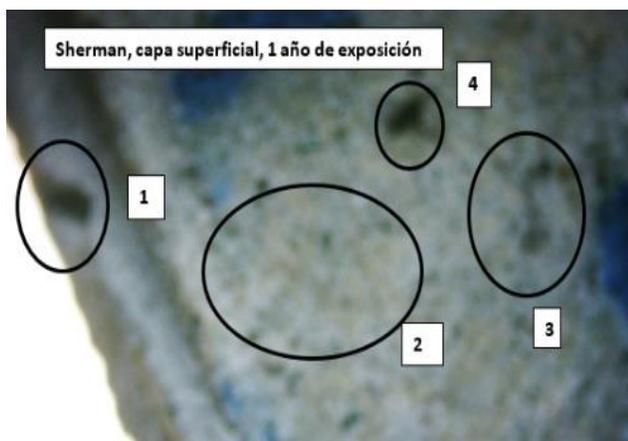
Por otro lado, la figura 7 se refiere a la estación Sherman: (1) porosidad por pérdida de material en la superficie, (2) una superficie con textura degradada y clara presencia de impurezas, (3) fisuras, (4) inicio de reacción agregado álcalis.

Figura 7. Hallazgos de daños, muestra Sherman, un año de exposición ambiental.

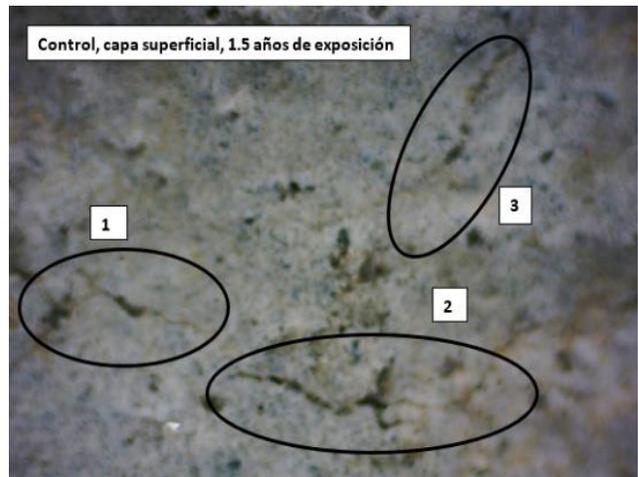
En la figura 8 se presenta el Control, en la cual es evidente una superficie con fisuras (1), (2) y (3) e impurezas en su superficie.

Figura 8. Hallazgos de daños, muestra control, 1.5 años de exposición ambiental.

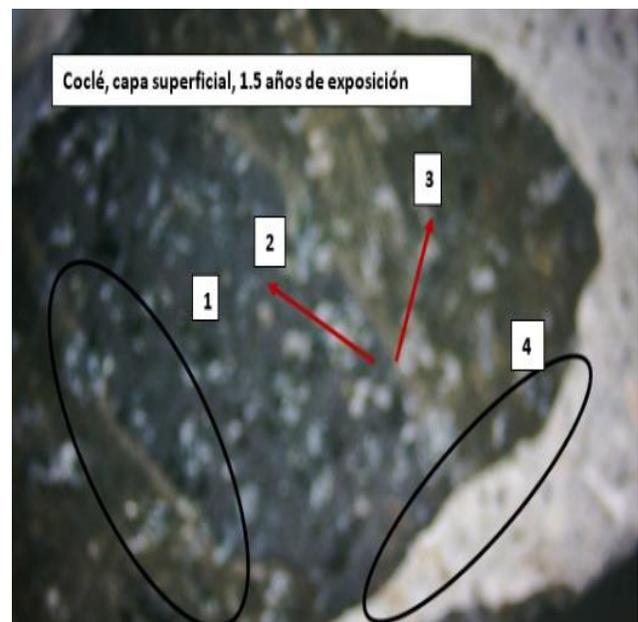
El espécimen de Coclé presenta en la figura 9, en donde son evidentes ciertos cambios, tales como: (1) inicio de reacción agregado álcalis, (2) y (3) cambio de color y consistencia del agregado o avance de la reacción agregado álcali, (4) interfase agregado concreto irregular, pero intacta o sin afectación.

Figura 9. Hallazgos de daños, muestra Coclé, 1.5 años de exposición ambiental.

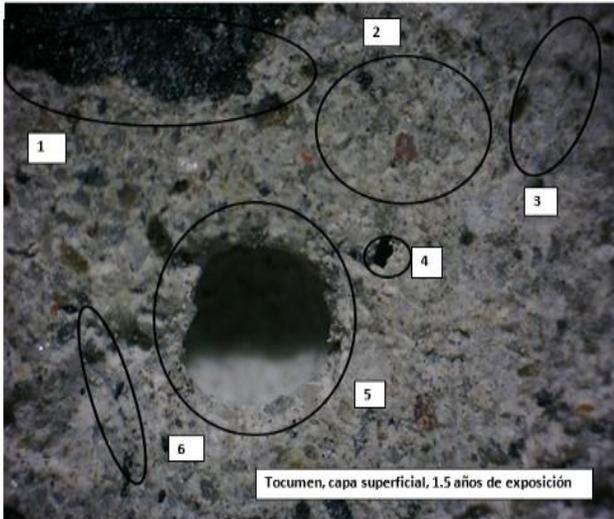
Como se observa en la figura 10, Tocumen presenta los siguientes defectos: (1) inicio de reacción agregado álcali, (2) impurezas o agregado reactivo, (3) fisura, (4) poros pequeños por pérdida de material, (4) poros grandes limpios, (6) fisuras.

Figura 10. Hallazgo de daños, muestra Tocumen, 1.5 años después de exposición ambiental.

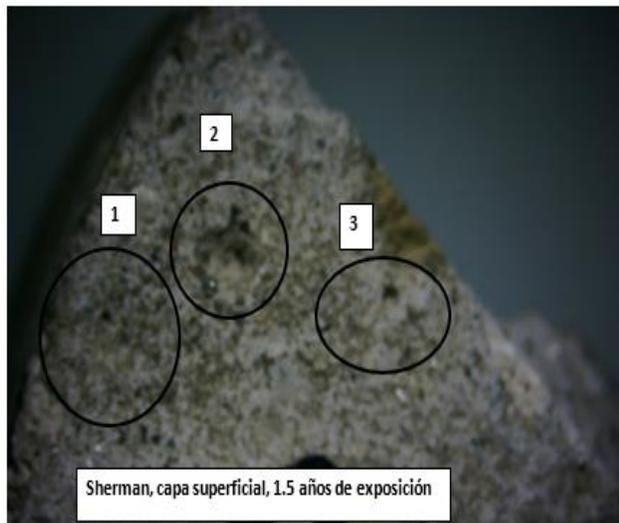
La figura 11 se observa el espécimen de Sherman, con evidencias de deterioro, tales como: (1) superficie invadida de impurezas, (2) poros por pérdida de material, evidencia de la reacción agregado álcalis, (3) poros pequeños limpios.

Figura 11. Hallazgos de daños, muestra Sherman, 1.5 años de exposición ambiental.
