Levantamiento y trazado digital de la red hídrica de la ciudad de Santiago de Veraguas

Lifting and digital layout of the water network of Santiago City - Veraguas

Natalie Afú¹, Gabriel Chang¹, Madeleyn Cumbreira¹, Juan Germán¹, Imara Ortega¹, Alí Suleiman¹ & Alexis Tejedor De León^{2*}

¹Licenciatura en Ingeniería Civil – Centro Regional de Veraguas – Universidad Tecnológica de Panamá, ²Departamento de Materiales y Metalurgia – Centro Regional de Veraguas – Universidad Tecnológica de Panamá.

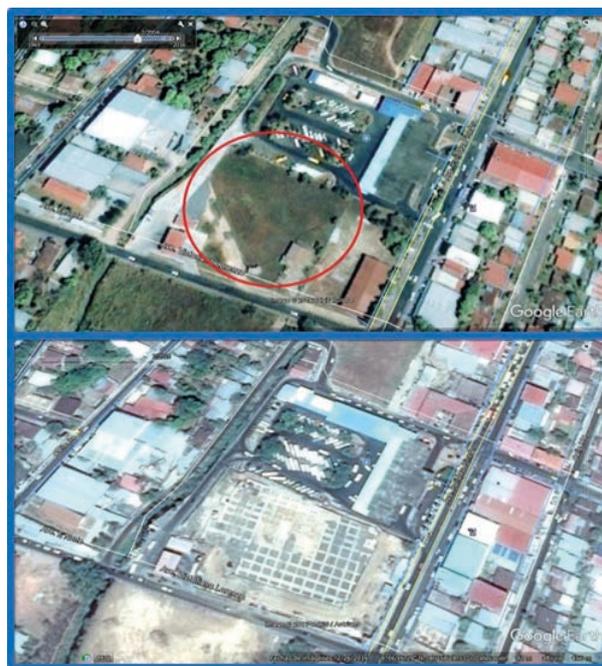
Figura 1. Red hídrica en las inmediaciones de la Panadería Flores Bosques – Santiago de Veraguas. Imagen superior 2014 e inferior del 2016.

Lugar	Ubicación	Construcción
Frente a la Panadería Flores Bosques	Calle Quinta	Entubación
Cooperativa Juan XXIII	Calle Cuarta	Entubación
Súper 99 (Sanja Madre)	Calle Décima	Construcción de infraestructura sobre el cauce del río
Ampliación de la terminal de transporte	Calle Décima	Construcción de infraestructura sobre cauce
Boulevard de Santiago	Carretera Interamericana	Construcción de infraestructura sobre su cauce
Río Cuvibora		Desvío del cauce
Santiago Mall	Carretera Interamericana	Construcción de infraestructura sobre su cauce

Lugares	Área calculada	
	Metros cuadrado (m ²)	Hectáreas(ha)
Frente a la Panadería Flores Bosques	466,36	4,269
Cooperativa Juan XXIII (Calle Quinta)	2287,795	0,226
Súper 99	7226,432	0,723
Ampliación de la terminal de transporte	14238,314	1,424
Boulevard de Santiago	42687,605	4,269
Río Cuvibora	4146,542	0,415
Santiago Mall	120563,054	12,056
Estacionamientos del Hotel Gran David	4479,763	0,448

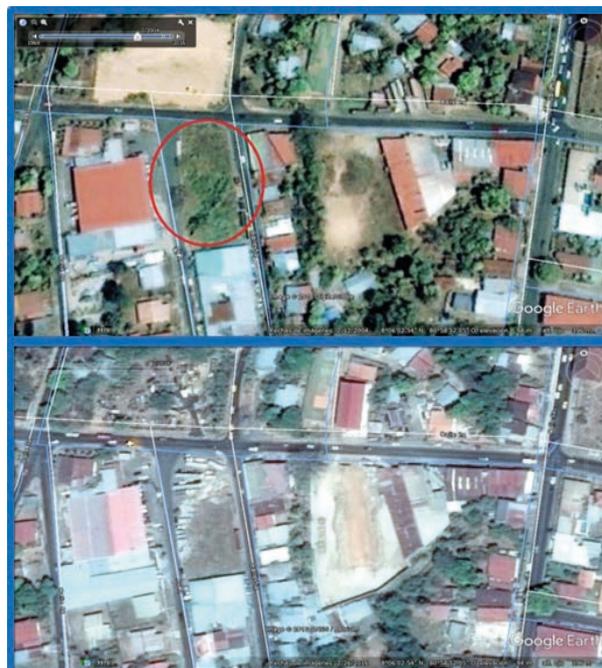
Figura 2. Red hídrica en las inmediaciones de la Terminal de Autobuses – Santiago de Veraguas. Imagen superior 2014 e inferior del 2016.

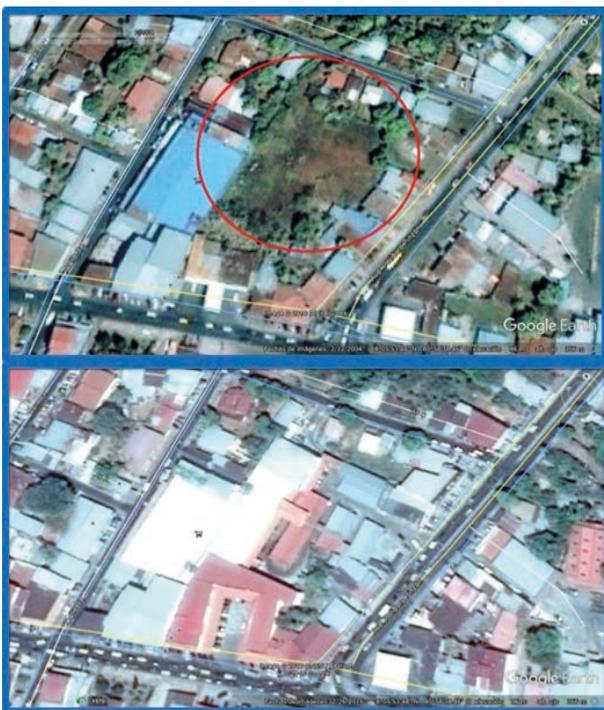
Figura 3. Red hídrica en las inmediaciones de la Cooperativa Juan XXIII (Calle Quinta) – Santiago de Veraguas. Imagen superior 2014 e inferior de 2016.

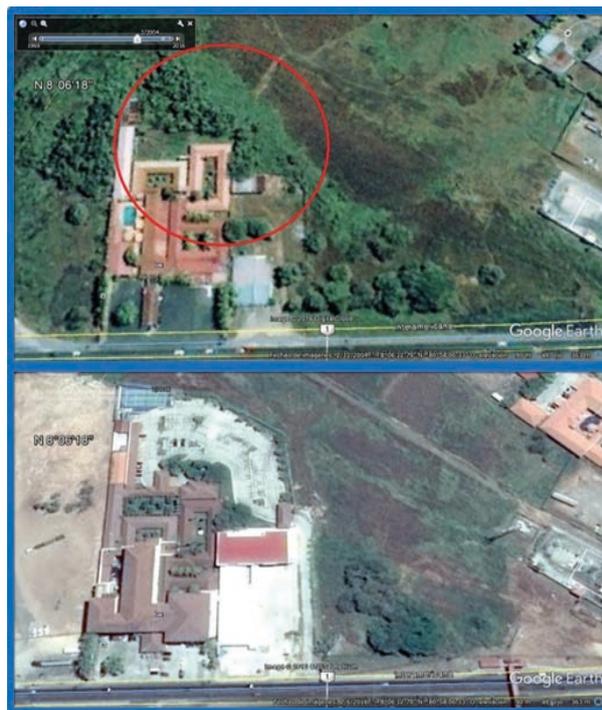
Figura 5. Red hídrica en las inmediaciones del Hotel Gran David – Santiago de Veraguas. Imagen superior 2014 e inferior del 2016.

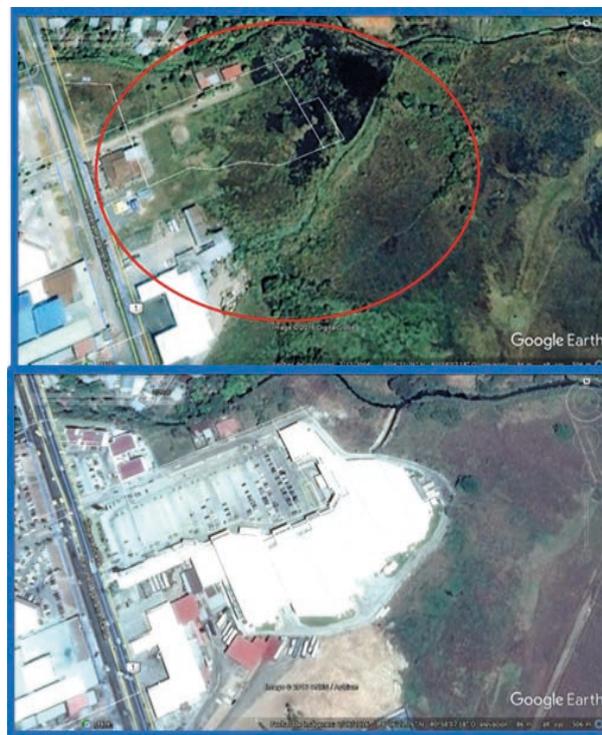
Figura 6. Red hídrica en las inmediaciones del Boulevard Santiago – Santiago de Veraguas. Imagen superior 2014 e inferior del 2016.

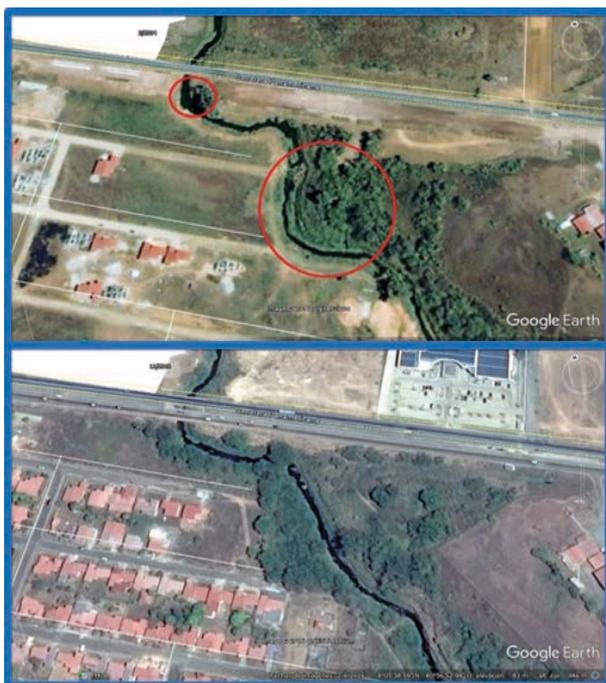
Figura 7. Red hídrica del Río Cuvibora cerca del Residencial Villa Serena – Santiago de Veraguas. Imagen superior 2014 e inferior de 2016.

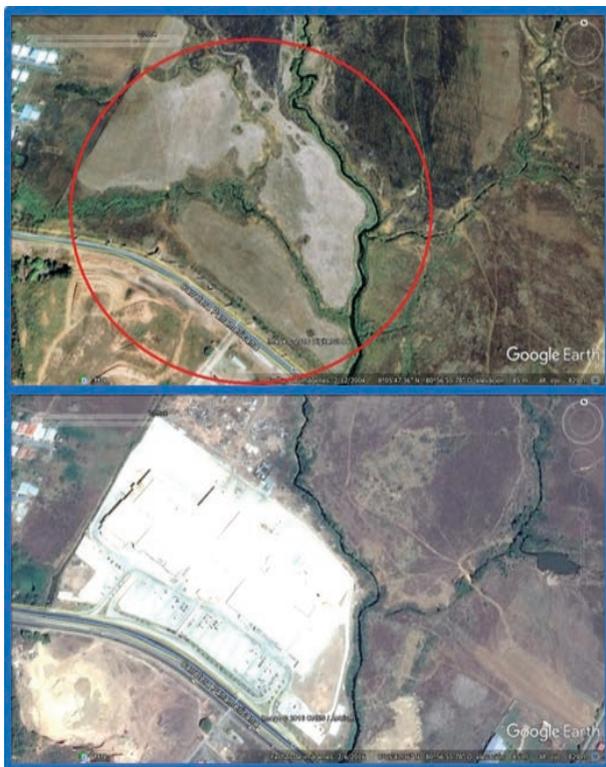
Figura 8. Red hídrica en las inmediaciones del Mall Santiago – Santiago de Veraguas. Imagen superior 2014 e inferior de 2016.

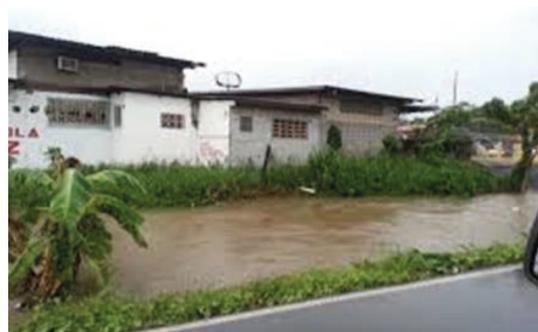
Figura 10. Área detrás del Terminal de Autobuses de la ciudad de Santiago de Veraguas. 2016.

Áreas detrás de la terminal de transporte de Santiago: Se observa una acumulación excesiva de basura y el tramo por donde circula el flujo es muy angosto.

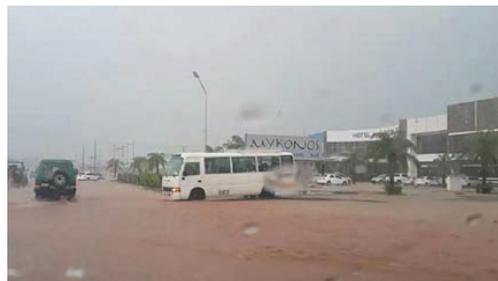
Figura 11. Zona aledaña a Santiago Mall Santiago de Veraguas. 2016.

Zonas aledañas a Santiago Mall: Acumulación excesiva de basura; mal planeamiento del cambio de cause del río Cuvibora y desarrollo inadecuado y sin medida de las construcciones cercana a la zona.

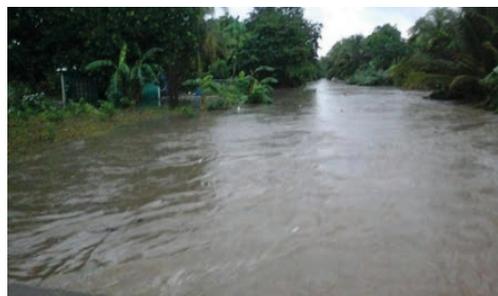
Barriada Jesús Nazareno: Acumulación excesiva de basura y obstrucción en la circulación de flujo.

Figura 12. Zona aledaña a la Barriada Jesús Nazareno - Santiago de Veraguas. 2016.

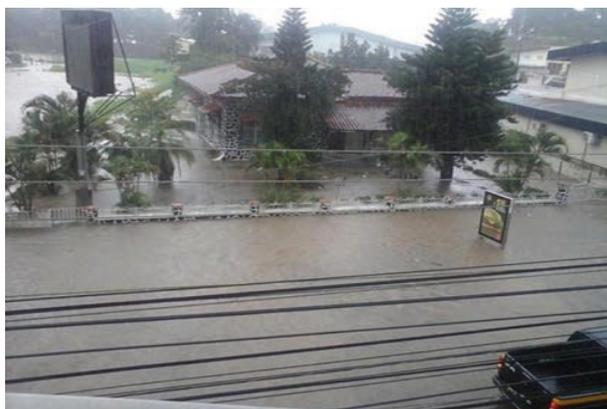
Avenida Central de Santiago a la altura del Edificio Saleta 2: Acumulación excesiva de basura y carece de desembocadura.

Poca intensidad del flujo debido a inexistencia de cambio de elevación en tramo.

Figura 9. Tramo de la Avenida Central de Santiago de Veraguas inundada. 2016.
