Evaluación de la seguridad en las instalaciones eléctricas de las viviendas del distrito de Changuinola

Evaluation of the security in the electrical installations of the houses of the district of Changuinola

¹Licenciatura en Sistemas Eléctricos y Automatización- Centro Regional de Bocas del Toro, Universidad Tecnológica de Panamá

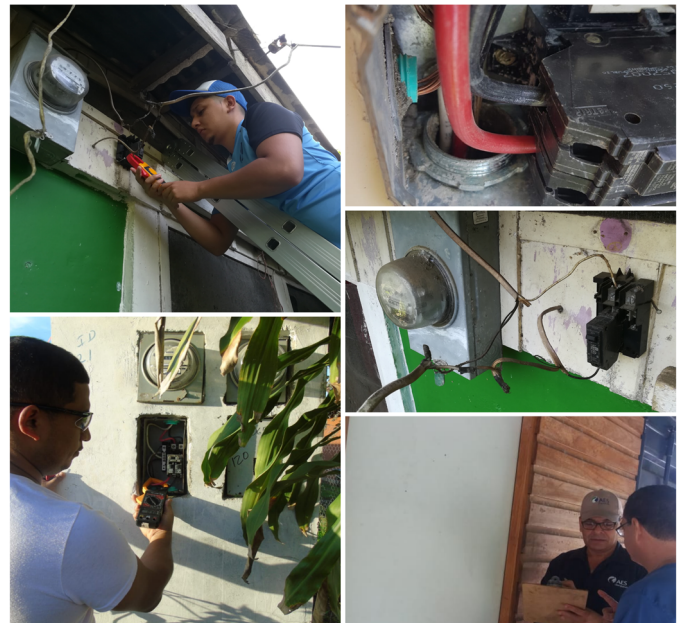
La figura 3 y 4 indican que el 35% de las viviendas evaluadas no cumplen con la norma NFPA de 2008 y el 65% sí cumple con las normas y en los artículos. Uso e identificación de puesta a tierra, circuitos ramales. Alimentadores eléctricos. Protección sobre corriente. Puesta a tierra, tomando en cuenta que la mayoría de las viviendas cumple con esta norma y artículo es el motivo de que no han sufrido daños o accidente eléctricos en su vivienda.

Figura 4. Verificación de la instalación de las viviendas en el distrito de Changuinola, Provincia de Bocas del Toro. Fuente: Datos de 10 viviendas.

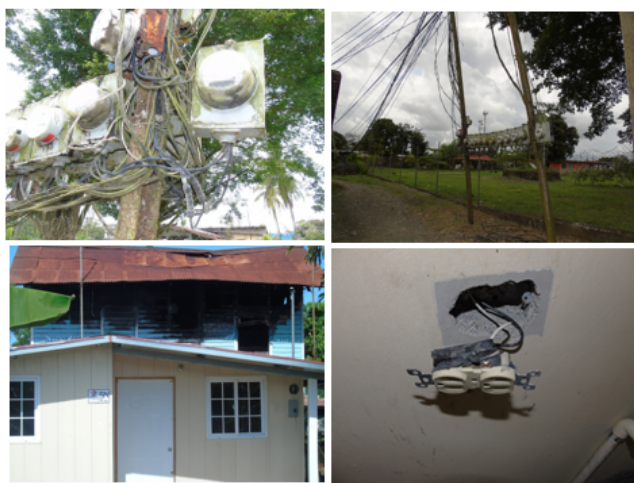
Se resume que por varios factores la seguridad eléctrica en residencias depende de la economía, desconocimiento de las personas y malas prácticas de electricistas irresponsables de su ética. Se evidenciaba que en algunas viviendas no tenían los conductores puestas a tierra, protección de sobrecorriente, correcta puesta a tierra y dispositivos de protección de corto circuito, ya que esto tiene un costo elevado. La población indica que no lo usan y no lo tienen por su alto costo (figura 5).

Figura 5. Instalaciones eléctricas en muy mal estado en algunas viviendas del distrito de Changuinola, Provincia de Bocas del Toro. Fuente: Datos de 10 viviendas.
