CARTA DE RIESGOS GEOLÓGICOS Y MATRIZ DE LEOPOLD APLICADAS AL TRAMO DE AMPLIACIÓN CARRETERO LA SOLEDAD – EL GAVILÁN

GEOLOGIC HAZARDS CHART AND LEOPOLD MATRIX APPLIED
TO THE HIGHWAY EXPANSION SECTION LA SOLEDAD – EL
GAVILÁN

Licenciatura en Ingeniería Civil
Centro Regional de Veraguas
Universidad Tecnológica de Panamá

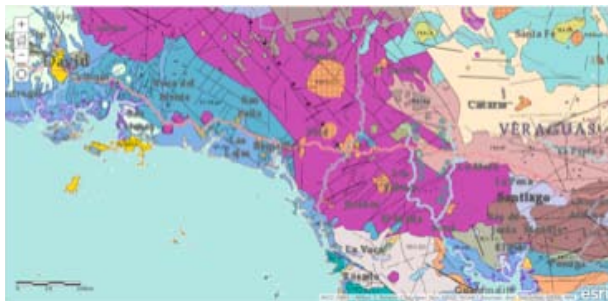
Figura 2. Geología del territorio de Panamá 1990 – MICI (Terreno con etiquetas). Foto por ARGICS.

En el área de influencia del Tramo 1 la formación de mayor representatividad la constituye la Formación Boró TM-SPb que ocupa 1,377.726 ha, es decir el 63% del área de influencia; mientras que la de menor representatividad la constituye la Formación Bale con 18.774 hectáreas (0.87 %). Ver Figura 3.

Dentro del área del proyecto se observan cuatro formaciones geológicas la Formación Cerro Viejo, Boro, Virigua y Bale.

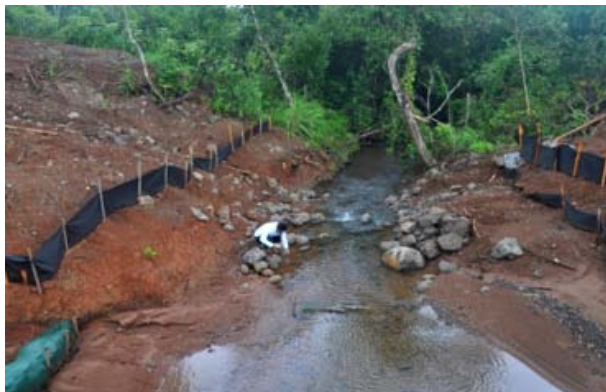
Figura 3. Muestreo de aguas.

Las muestras de agua fueron tomadas en los puntos mencionados con anterioridad. Primero se divisaron los afluentes propensos a contaminación, así como aquellos con instalación nueva de drenaje.

Se utilizaron frascos previamente lavados. Las muestra tomadas fueron selladas inmediatamente después de ser identificada con sus coordenadas correspondientes mediante el uso de la aplicación para smartphones, Handy GPS®.

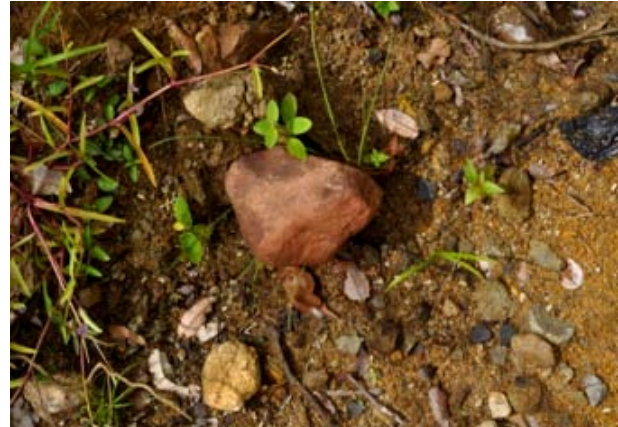
Figura 4. Roca identificada en El Gavilán.

Las rocas eran evaluadas a ver si pertenecían al ambiente del lugar o si habían sido depositadas o arrastradas al mismo. Las rocas eran elegidas de buen tamaño debido a que en el proceso de clasificación petrográfica la muestra es fragmentada.

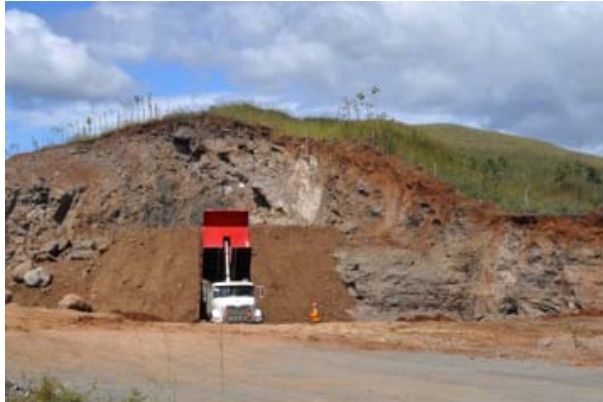
Figura 5. Corte de terreno.

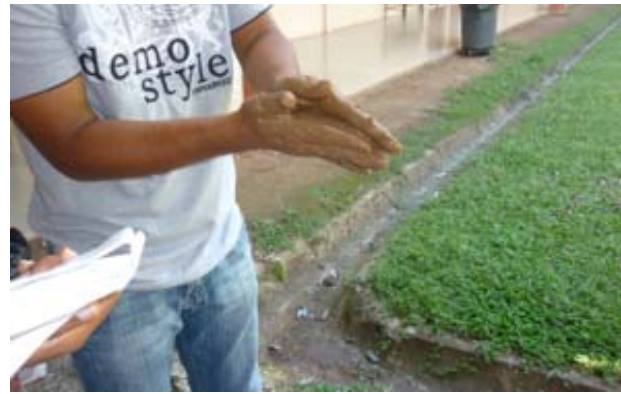
Figura 6. Técnica del Tacto.

La capacidad sensorial del tacto se usa para evaluar y clasificar las texturas. El método del tacto involucra de forma parcial el uso de las manos como medio de detección y reconocimiento de los tipos de suelo.

Cada tipo de suelo presenta una textura con diferencias notorias en su constitución textural. La técnica del tacto consiste en humedecer la tierra con el propósito de formar una especie de masilla maleable. Luego se procede a tomar esta masa entre el pulgar y el índice, apretando la misma hasta lograr una especie de alargamiento,
