IDENTIFICACIÓN Y GEOREFERENCIACIÓN DE UN DESLIZAMIENTO DE TIERRA EN LA COMUNIDAD DE POTRERO DE ATALAYA CON TECNOLOGÍA DIGITAL MÓVIL

IDENTIFICATION AND GEOREFERENCING OF A LANDSLIDE IN
THE COMMUNITY OF POTRERO DE ATALAYA WITH MOBILE
DIGITAL TECHNOLOGY

Licenciatura en Ingeniería Civil
Centro Regional de Veraguas
Universidad Tecnológica de Panamá

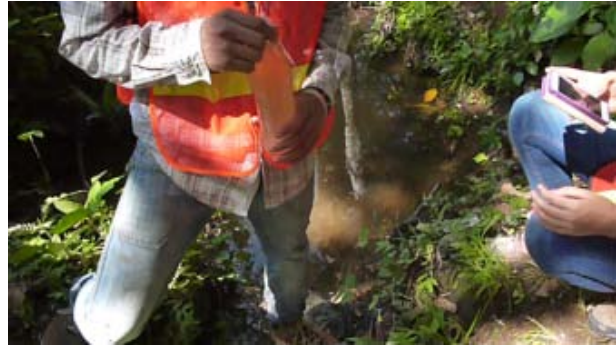
Para conocer el caudal de agua que fluye en la base del material deslizado, se procedió de la siguiente manera: aprovechando una pequeña caída de agua, se tomó un recipiente de 600mL de capacidad y se cronometró el tiempo de llenado. La Figura 1 ilustra el proceso.

Figura 1. Fotografía del momento en que se procedía al llenado del recipiente para la determinación del caudal del flujo de agua del deslizamiento.

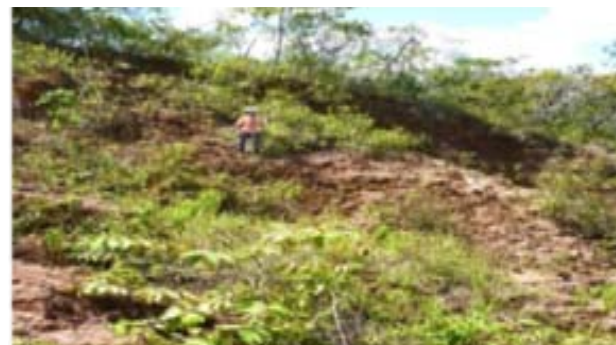
Para determinar la declividad del talud deslizado se captó una imagen, ver Figura 2. Para conocer la escala de la imagen captada se utilizó un objeto de dimensión conocida. Luego, una pendiente sobre el derrumbe fue trazada en la imagen impresa y formando un triángulo se procedió a calcular su declividad.

Figura 2. Fotografía del momento en que se procedía a la captura de imagen digital.

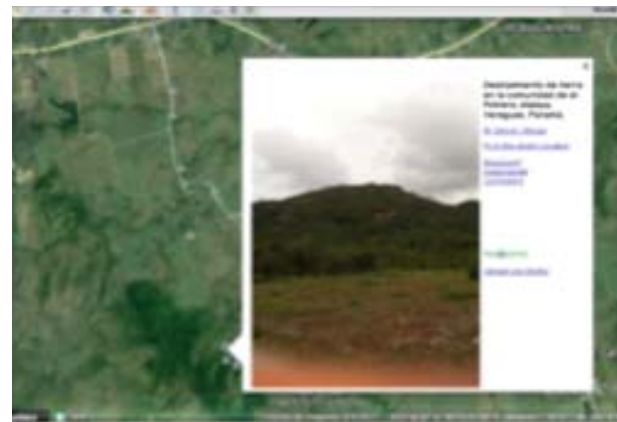
Un total de 38 imágenes fueron cargadas con sus respectivas descripciones a la cuenta de Google® Earth™. De este total, sólo 32 imágenes descriptivas de la región estudiada fueron aceptadas y aparecen en el sitio. Una fotografía de la página se muestra a continuación:

Figura 3. Fotografía de una de las pantallas del Google® Earth™ en donde despliega una de las imágenes de la zona de estudio.
