Evaluación y clasificación de vías en el corregimiento de David Sur, aplicando el método PCI

Evaluation and classification of roads in the David South township, applying the PCI method

¹Universidad Tecnológica de Panamá, Centro Regional de Chiriquí, Facultad de Ingeniería Civil, Panamá

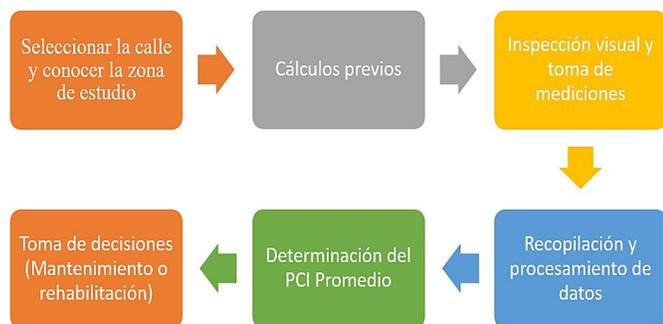
Figura 2. Esquema de metodología de la norma.

En la figura 2 se muestran los pasos sintetizados para la aplicación de la norma:

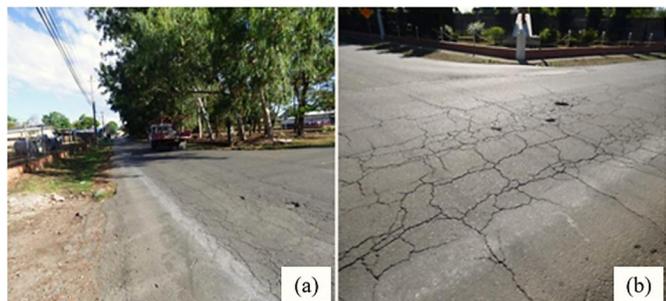
La Calle M Sur es una calle colmadamente usada por un variado tráfico desde sedanes hasta camiones y mulas, ya que esta próxima a lugares de gran interés público, como lo son los territorios de la Feria Internacional de David y el estadio San Cristóbal. Además, de conectar el área de Lassonde con la Riviera y el centro de David. Según la inspección realizada las fallas que más extensión ocupan y que tienen mayor relevancia son las de grietas de bloque, el parcheo y la piel de cocodrilo. Esta última causada por la fatiga del propio pavimento, condición que se debe a la gran cantidad y variación de tráfico que resiste esta calle, factores que en sus inicios de diseño no fueron contemplados, por ejemplo, no se visualizó que esta calle sería utilizada por tráfico pesado. También se destaca que la gran cantidad de grietas de bloque al tratarse de una calle que probablemente ya cumplió su vida útil y el poco o nulo mantenimiento que recibe, se pueden deber a los ciclos de temperatura ya que el clima de nuestra zona es bastante intenso, húmedo y cambiante. A continuación, en la tabla 5 se plantea el resumen de los valores de PCI de cada sección inspeccionada con su clasificación según la norma, al igual que el PCI promedio de todas las secciones de interés, puesto que en total fueron 8 secciones. El promedio de las 6 secciones es el valor del PCI de la sección en general que se tomó de la calle.

Como resultado, la clasificación de la Calle M Sur según el método PCI está en una clasificación grave. En la figura 3 se presenta el estado de la calle M Sur además una de las fallas predominantes en el pavimento.

Figura 3. (a) Estado de la calle M Sur en mayo del 2022, (b) Falla de grietas de bloque presente en la calle M Sur.

Basándonos en lo planteado anteriormente se puede comparar los valores de PCI de las calles evaluadas, por ejemplo; la Calle M Sur se halla en un estado de no retorno evaluada como grave, es decir que por más mantenimiento o reparación que se le efectuó, no va a aumentar su periodo de vida útil, por lo que es necesario una rehabilitación completa; a diferencia, en el caso de la Calle Z Sur en donde el PCI arroja una condición pobre, se podría discutir el valor obtenido, puesto que en realidad a simple vista no se aprecia un estado tan severo de la calle, donde la falla predominante es la grieta de borde en severidad alta, por el estado en que se encuentra el alrededor de la calle, realizando una escarificación del pavimento de los bordes, posteriormente su reconstrucción incluyendo la construcción de los hombros ya que son inexistentes, de igual importancia, reparando las demás fallas en gran medida es posible aumentar el periodo de vida útil de esta calle, incluso como conductor y pasajero se puede corroborar que la calidad de viaje por esta calle no es mala, algo destacable de esta calle es su ancho, por lo que la grieta de borde en realidad no afecta aun la calidad de viaje, es por eso que se afirma que con una reparación de estas grietas y una construcción de hombros el valor de PCI aumentará, resultando en una mejor condición del pavimento.

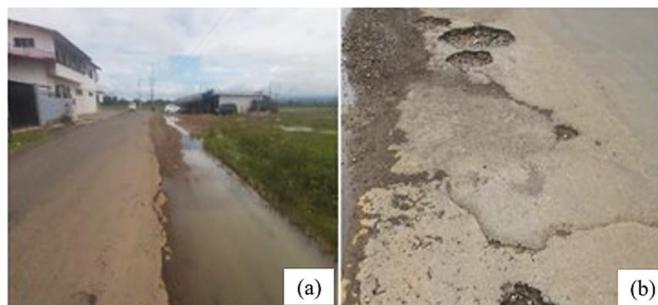
Las fallas predominantes en esta calle y que se presentaron en la mayoría de las secciones son: el parcheo y las grietas de borde que se extiende prácticamente por todas las secciones. Podemos afirmar que las grietas de borde pueden haber sido producidas por una mala ejecución a la hora de la construcción y han sido afectadas en mayor medida por el tráfico, debido a tener una calidad de viaje más cómoda los automóviles prefieren tratar de esquivar los parches en malas condiciones y por esto se acercan mucho al borde el cual no cuenta con un debido hombro y produce que las llantas pasen sobre el borde muy próximo a donde termina la sección transversal de la calle. Se presentará en la tabla 6 a continuación el resumen de los valores de PCI obtenidos en cada sección estudiada y el valor promedio de la calle, al igual que la clasificación de cada sección y la clasificación final de la calle de acuerdo con el valor de PCI promedio obtenido.

Como resultado, la clasificación de la Calle Z Sur según el método PCI está en una clasificación pobre, esto se puede discutir, ya que la calle a simple vista no se sitúa en tan mal estado y la experiencia de viaje es aceptablemente cómoda, que se puede mejorar con una reparación superficial de la calle. A continuación, en la figura 4 se muestra el estado de la calle Z Sur, adicional a una de las fallas predominantes en el pavimento.

Figura 4. (a) Estado de la calle Z Sur en mayo del 2022, (b) Falla predominante baches de severidad media.

La clasificación de la Calle Z Sur, su clasificación se encuentra dentro del rango de pavimento pobre, por lo que según lo analizado y expuesto en este artículo se confirma que aún está en condiciones de reparación, al contrario, si no se realiza en un futuro próximo, ya la calle se encuentra en un estado en donde el deterioro de esta se ve más acelerado de lo normal, llegará pronto al estado en donde la reparación no será útil, tanto estructural como en el tema económico. Caso que ha sucedido ya en la Calle M Sur en donde la reparación no representará una inversión factible ya que se volverá a deteriorar brevemente.

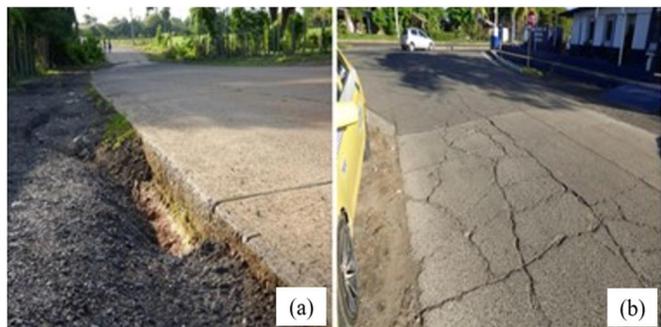
Es necesario mencionar que durante la evaluación de la Calle Ira se encontraron losas de longitudes mayores a los 8 m, por lo tanto, se aplicó lo que describe la normativa de considerar losas imaginarias con longitudes menores a los 8 m en longitud, adicionalmente que sus respectivas juntas imaginarias serán asumidas en perfectas condiciones [8]. Por otro lado, las fallas sobresalientes en esta calle son: las grietas longitudinales, losas divididas, desnivel de hombro y daño de sello de juntas. En la figura 5 se presentan fallas identificadas en la calle Ira.

Figura 5. (a) Desnivel de hombro de severidad alta, (b) Losa dividida de severidad alta.

En el caso de la Calle Ira se trata de una calle de concreto, que a diferencia del pavimento flexible tiene una vida útil más larga y el mantenimiento es menos costoso, cabe resaltar que, incluso siendo el mantenimiento menos costoso, es casi nulo el que se le da a esta; el valor de PCI es bastante acertado ya que es una calle bastante avanzada en su vida útil y son evidentes sus múltiples fallas, es decir la realidad visual con la calidad de viaje y el valor de PCI son cónsonos.
