Láminas Galvanizadas y Prepintadas. Evaluación de su comportamiento en tres sitios de exposición atmosférica ubicados en el antiguo Fuerte Sherman en Colón.

Resumen- En el presente trabajo se evalúa y se compara la resistencia a la corrosión de paneles galvanizados y prepintados de 10 x 30 cm, colocados en tres sitios de exposición atmosférica: Rompeolas, Costera y Tierra Adentro ubicados en el antiguo Fuerte Sherman, en la Provincia de Colón, durante un periodo de dos (2) años. La presencia de herrumbre en las probetas galvanizadas colocadas en el "Rompeolas" demuestra que en sitios tan agresivos como éste es necesario un espesor de galvanizado superior al de las probetas ensayadas. En las Estaciones Costera y Tierra Adentro no se observó la presencia de herrumbre y las velocidades de corrosión, determinadas por el método gravimétrico después de uno y dos años de exposición se correlacionan muy bien con los resultados obtenidos en atmósferas clasificadas como marinas. En los paneles prepintados, con diferentes combinaciones de colores, se efectuaron evaluaciones físicas para cuantificar los cambios en color y brillo, la corrosión, el entizado, ampollamiento y la deslaminación, en

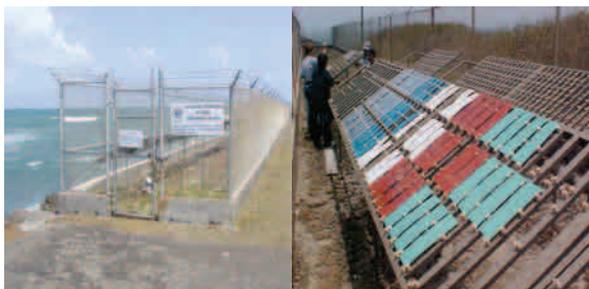
Figura 1. Estación Rompeolas.

Latitud y longitud: 9o22'21" Norte 79o 6'48" Oeste. Este sitio se estableció en el año de 1960, pero se usó por primera vez en 1963. La acción de los vientos mantiene las olas chocando contra las rocas que sirven de rompeolas lo cual produce abundante sal en forma de rocío y una atmósfera con un alto contenido. La humedad relativa sobrepasa el 80% la mayor parte del año.

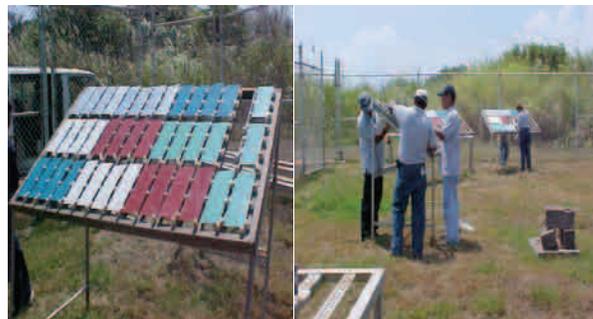
Figura 2. Estación Costera.

Latitud y longitud: 9o 22'15" Norte, 79o 57'1" Oeste Se estableció en el año 1977 para reemplazar el sitio marino en Isla Galeta. Se caracteriza por estar cerca de la orilla del mar, pero protegido por la acción de las olas por la presencia de un arrecife coral.

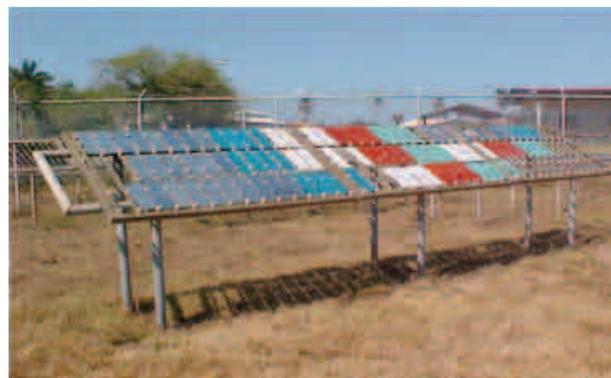
Figura 3. Estación Tierra Adentro.

Latitud y longitud: 9o 21'42" Norte 79o 57'17" Oeste. Se estableció en el año 1960 al igual que el Rompeolas, y también se empezó a utilizar en el 1963. Se encuentra localizada a aproximadamente 1.3km tierra adentro desde el Rompeolas.
